「戦艦陸奥爆沈事故救難調査記録」からみる呉海軍工廠の救難活動

戦艦陸奥爆沈事故救難調査記録

昭和 23 年 2 月 20 日
記述者 松下喜代作（元技少佐）

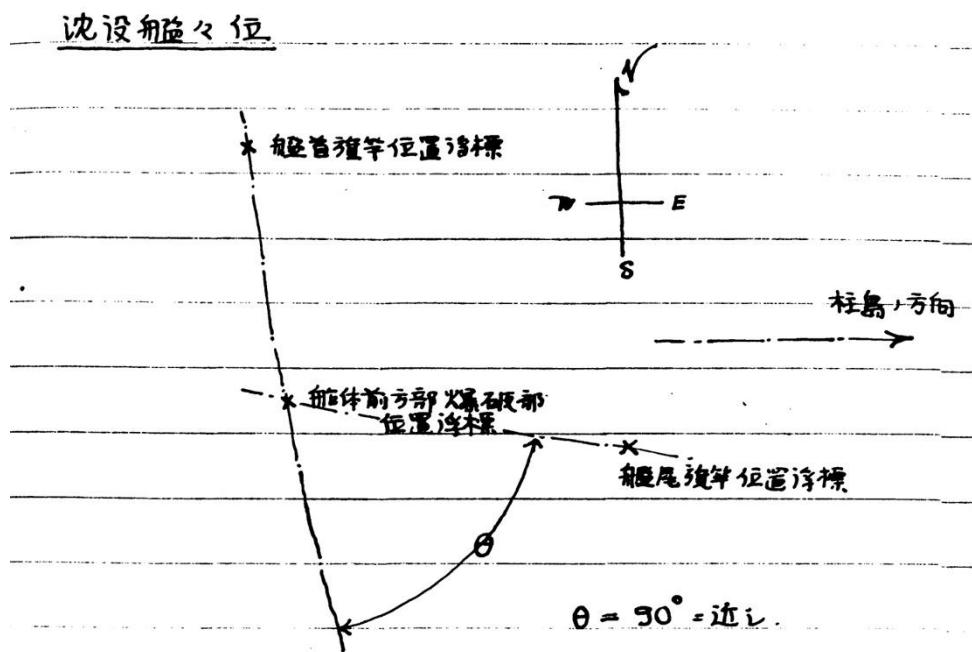
図1 沈没艦々位

斯クシテ位置浮標ヲ取付テ見タ結果意外ナ事ガ判ッテ来タ。即チ三個ノ浮標位置ガ直線上ニ無ク大
凡90°ニ近イ角度ヲ為シテイル事ガ見当ツケラレタノハ第二日ノ大キナ収穫デアッタ。

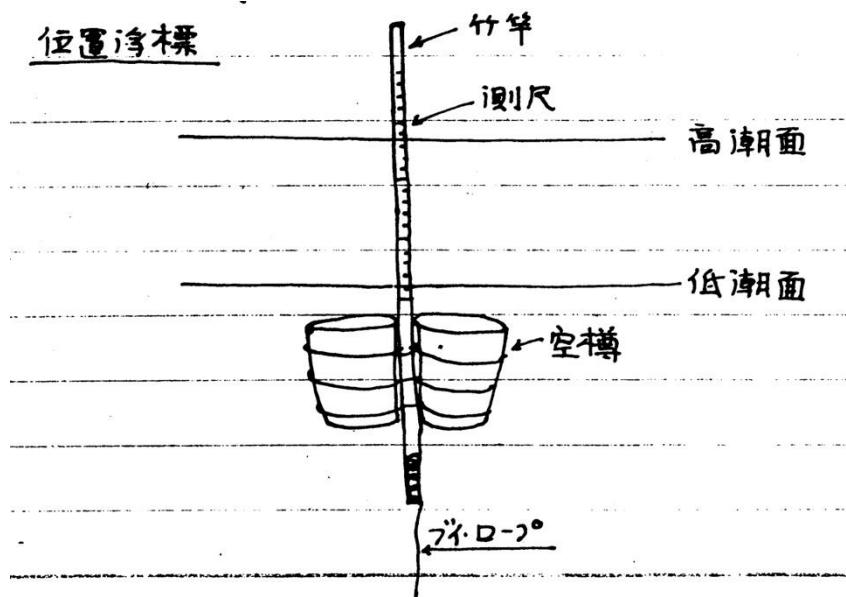
図2 位置浮標

次ニ位置浮標ガ船体位置把握上最重要ナモノトナッタノデ単ニ木製「ブイ」ヲ浮ベルノミデハ潮ニ
流サレ甚ダ不具合ナ為ニ其後船工具場派遣ノ又場工手（當時、後技手）ノ案ニ従イ下図ノ如キ浮標
ヲ製作取換エル事ニシ之ニ測尺ヲ取付ケ同時ニ潮汐調査ヲモ行ウ事ニシタ。

即チ空樽ガ常ニ低潮面ヨリ下ニアル如クニ「ブイ・ロープ」ヲ張ッテ置ケバ常ニ直立シテイテ倒レル事ハ無ク潮高ヲモ明示シ極メテ有効デアッタ。簡易ナ装置デハアッタガ此ノ方法ニヨリ毎日定時潮高測定ヲ行ッタガ大体潮汐表（呉港）トホントド同様ノ結果ガ得ラレタ様ニ記憶シテイル。

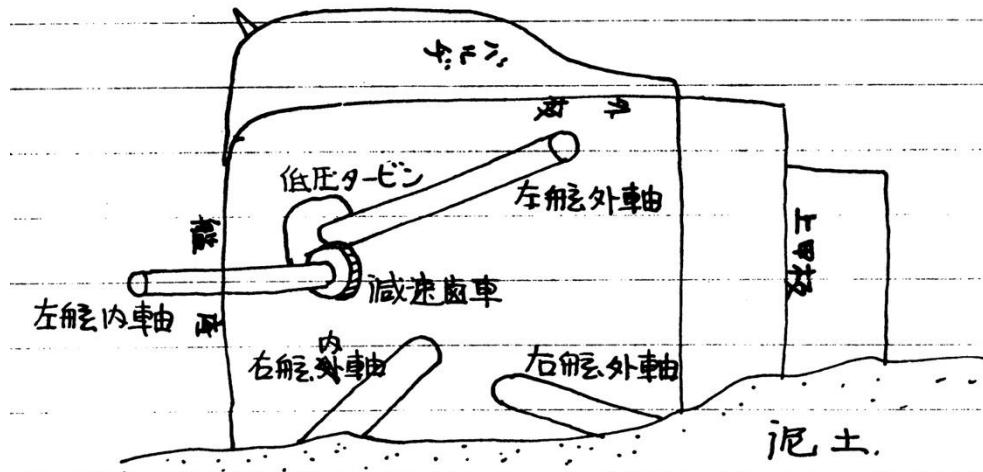
図4 梱室内推進軸散乱状況推定

前方ノ破断部ヨリ調査ヲ進メテ行ッタ際、破断部「バルジ」外板ヨリ直チニ海底ニ降ラレル事モ判ッタガ、其際福永工手ガ略水平ニ横ツタ太ク且長イ円柱状ノモノヲ発見シタ為、或ハ砲身デハナイカト思イ之ヲ辺ラセタ処前方ノ行キ止リノ処ニ表面ニギザギザノ溝ノアル大キナ太イ塊ガアル事ヲ報告シタ為、更ニソノ付近ヲ搜索シタ結果大体之ガ左舷内側ノ推進軸デアル事ガ確認サレ推進軸ガ減速歯車ヲ附ケタ儘残シテイル事ガ判ッテ来タ。其後右舷側外軸ノ上方ニ跳上ゲラレタ如クニ横ツテイル事、左舷外軸モ水中ニ浮イタ様ニプラサガッテイル事モ次々ニ発見サレテ来テ大体機械室内ノ「シャフト」ノ位置ガ略々推定サレテ来タ。

是ノ内ドノ軸デアッタカ適確ニハ記憶シテイナイガ或ル軸デハ低圧「タービン」迄辺ツテ行ク事ガ出来タ。

機械室附近ノ海底ハ破断片ニテ覆ワレ、之ノ為ニ送気管ヲ引掛ケタリ潜水員ノ頭上ニ鉄板ガ落チカッテ来ル等危険極リナカッタガ大略上述ノ如キ状況ガ判定サレテ来タ。尚此ノ附近破片ノ間ニ夥シク装薬ガ散乱シテイル事ガ知ラレタ。

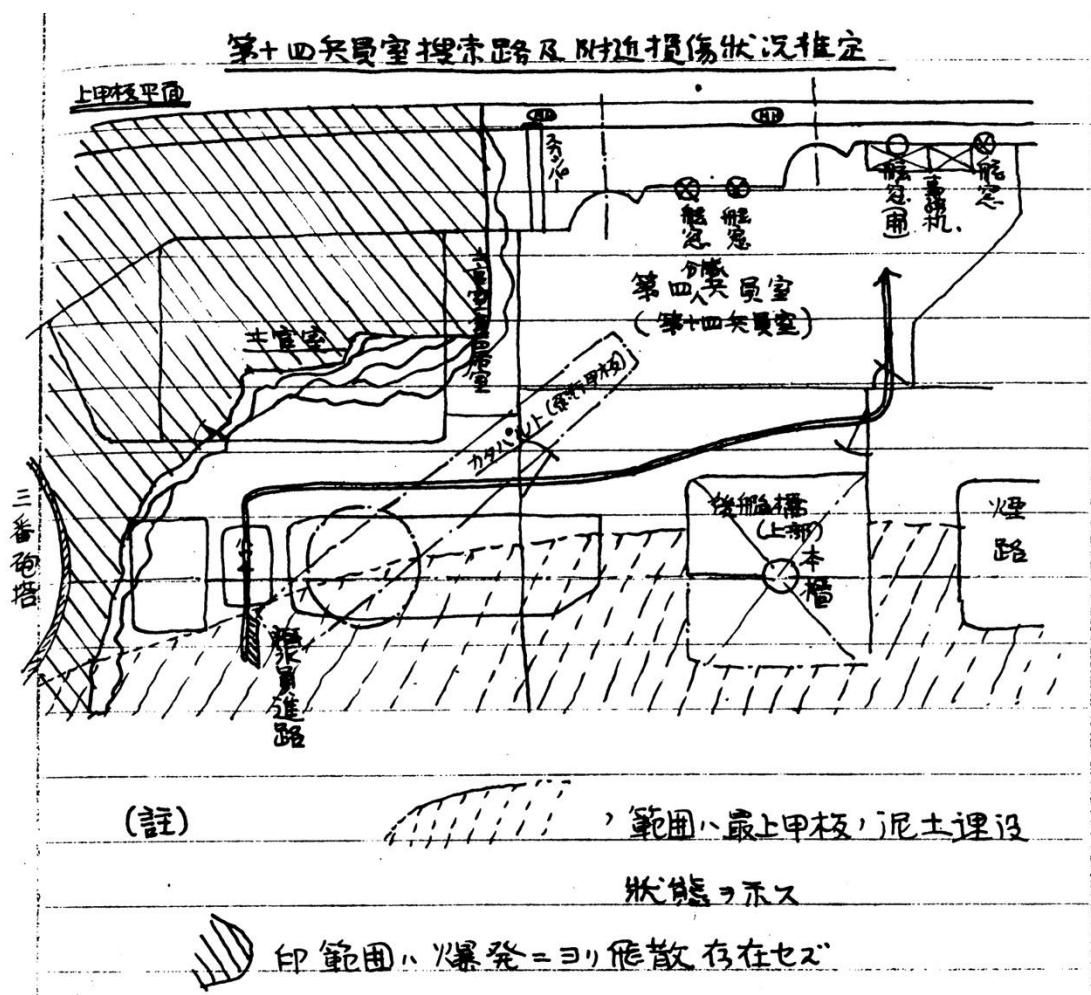
図5 第十四兵員室搜索路及附近損傷状況推定

タ。本問題ニ就キ牧野部員ニ内々伺ッタ処ガ三番砲塔ノ火薬庫分隊デアル第四分隊ノ居住区ガ此ノ兵員室ニナッティル相デ、同分隊員デアル■■一等兵曹（此ノ名前ハ自分ハスク記憶シテイルガ或ハ■■カモシレヌ）ノ屍体ガ此ノ兵員室ノ中ニ在ルカドウカガ爆発原因ノ調査上查問会ノ問題ニナッティルト言ウ事デアッテ、同兵装ガ法務長ノ話ニヨレバ或ル方面ヨリ相当額ノ金ヲ貰ッタ証拠ノアル事及ビ平常ノ行動及ビ側方ヨリノ調査ヨリミテ不審ノ点ガ極メテ多ク、事ニヨッタラ本人ノ謀略行為ニヨルモノデハナイカトノ疑ガ濃厚デアル点ヨリ同人ノ屍体ノ有無ガ本事件ノ原因探求上非常ニ有力ナ鍵ト考エラレル旨話ガアッタ。従ッテ此ノ調査ノ為ニハ相当ノ時間ヲ之ニ充テル事ニシタ。兵員室ノ位置ハ外部カラノ潜水調査ニヨリ比較的容易ニ探リ当テル事ガ出来、前部ヨリ二ツ目ノ舷窓ガ開イテイル事モ判明シタノデ舷窓ヨリ手ヲ突込ンデ室内ニ浮遊シテイル浮流物ヲ次々ト引張リ出シタ。分隊日誌、其他ノ書類、綴物兵員ノ所持品等持出セル物ハ悉ク取出シタガ何分舷窓ガ潜水服ノ寸法ヨリ極ク僅カニ小サナ為種々工夫ヲ凝ラシタガ遂ニ舷窓ヨリ室内ニ入ル事ハ不可能ト判リ一時ハ諦メ様ト考エタガ此ノ問題ガ事故原因探求ノ鍵デアル事ヲ考エ福永工手トモ相談ノ上遂ニ万難ヲ排シ極メテ遠廻り且危険千万デハアルガ次図ノ如ク飛行甲板中央ノ「ハッチ」ヲ開キ之ヨリ士官室前ヲ通リ通路ヲ前ニ進ミ同兵員室ニ入ル様試ミル事ニ決心シタ。此ノ際ノ通路トシテハ前方ノ後檣前部ノ昇降口ヨリ入ル方ガ最短距離デハアッタガ此ノ「ハッチ」ガ如何ニシテモ開ケル事が出来ズ止ム無ク遠廻リデハアッタガ唯一ノ「ハッチ」デアッタ飛行甲板昇降口ヨリ試ミテミル事ニシタノデアル。

此ノ場合前部船体ハ殆ド横倒シ以上ノ状態デアリ且此ノ破断部附近ノ右舷側ハ上図ニ示シタ如ク泥土ニ埋レテイテ辛ジテ「ハッチ」ガ開ケラレル程度デアッタガ一名ガ泥土上ニ立チ「ホース」持チトナリ一名ガ中ニ進ム事ニシタ。此ノ調査ニハ潜水員中デモ選リ抜キ技量優秀ノ潜水員二名ヲ之ニ当ラセル事ニシタ。両名ノ名前ヲ不幸ニシテ記憶シナイガ、ソノ一名ハ後日米軍ノ「パラオ」進撃直前「パラオ」ノ第30工作部ニ派遣トナリ、他ハ「マニラ」ノ第103海軍工作部ニ派遣サレタガ何レモ其後ノ消息ヲ知ラナイノハ真ニ残念ナ事デアル。

海底ノ泥土ハ所謂鼻泥デアッテ極メテ濁リ易ク、為ニ作業ハ困難ヲ極メタガ兎モ角モ「ハッチ」ヲ開イテ中ニ入ル事が出来タ。然シ船体ハ殆ド仰向ケニ近ク転倒シタ状態デアリ内部ハ全クノ暗黒ノ上ニ通路ニハ一杯屍体ガ詰ッテオリ尚浮遊物ガ夥シク浮遊スル中ヲ、相当ノ深海潜水デアルニ拘ラズ之ヲ物トモセズ障害物ヲ一つ一つ取り除ケツツ進ム其ノ感ト潜水技倆ニハ全ク頭ノ下ガル思イガシタモノデアル。此ノ困難ナ潜水ヲ継続シツツ遂ニ目的ノ第四兵員室ノ入口扉ニ達シ之ヨリ内部ニ突入スル事が出来タ。兵員室内部ハ舷窓ヨリ入ル幽ナ光ノ為ボート明ルク大体ノ様子ハ掴ム事が出来タ為ニ室内ニ浮遊シ或ハ沈降シテ一杯ニ詰マッティル衣嚢、「ハンモック」、屍体ヲ悉ク外部ニ取り出ス事が出来タ。然シ此等ノ屍体中ニハ目的トスル一等兵曹ノ屍体ハ結局見ツカラナカッタ。其他浮遊屍体或ハ潜水ニ依ル浮揚屍体全部ノ検索ガ行ワレタガ同兵曹ノ屍体ハ無ク従ッテ本人ガ爆発ト共ニ死亡シオルモ屍体ヲ発見出来得ザルモノカ或ハ未ダ何処カニ生存シテオルモノカ結局ソノ判定不能トナリ此ノ方面ヨリスル爆沈原因ノ断定ハ勿論不能トナッタ模様デアル。然シ後述スル如ク他ノ有力ナ一原因トシテ挙ゲラレタ當時論議サレタ本艦ニ新ニ搭載サレタ許リノ主砲用三式弾ノ自然爆発ナル推定モ其後三式弾ハ自然爆発スル事ナシト断定セラレ再ビ各艦ニ搭載サレルニ至ッタ点ト併セ考エルトキ本艦爆発ノ真因ニ闇シテハ尚深ク考慮スペキ事柄デアルト考エラレルガ小生ノ

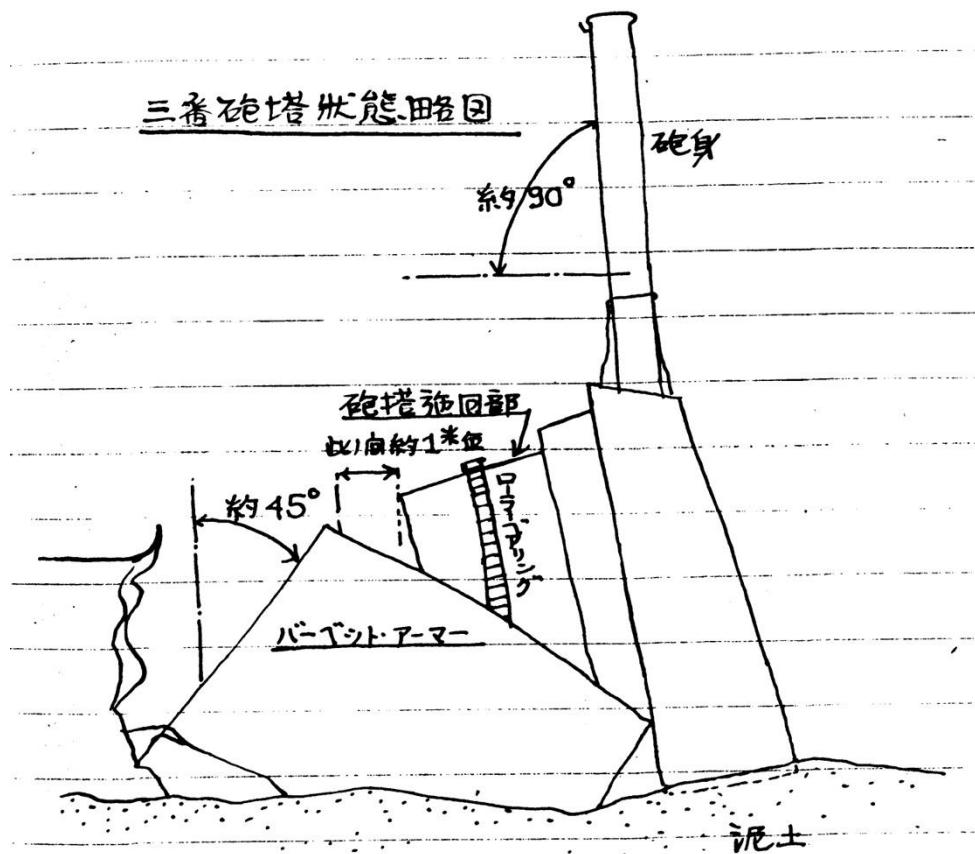
図 6 三番砲塔状態略図

第四分隊兵員室ノ搜索調査ヲ一先ズ終了スルト次ニハ前部船体ト後部船体トノ間ノ部分ノ調査ニ当ッタ。前部船体ノ破断部ヨリ後方ニ潜水員ヲ進メタトキニハ外板カ或ハ甲釘ノ大キナ「ブロック」ト思シイ相当ナ大キサノ塊リヲ発見シハシタガ然シ三番砲塔ニハ突当ラズ、従ッテ勿論後部ノ船体ニモ到着スル事ハ出来ナカッタガ後部ノ船体破断部ヨリ前方ニ潜水員ヲ進マセタ結果斜メニ傾イタ丸イ大キナ壁ニ突当ル事ガ報告サレ次デ之ガ第三砲塔ノ「バーベット・アーマー」デアル事ガ確カメラレタ。後ニ潜水員ニ定規ト下グ振リヲ用イテ其ノ傾斜ヲ計ラセタ処、約45°アッタ。更ニ此ノ「バーベット」ノ上ノ方ニピカピカ輝イタ抱工程アル大キナ丸イ筒ガ沢山並ンデイルト報告サレテ來タノデ其ノ寸法形状ヲ苦心シテ計ラセタ結果意外ニモ是ガ此ノ砲塔ノ「ローラー・ベアリング」デアルト推定セザルヲ得ナクナッタ。即チ「ローラー・ベアリング」ガ爆発ノ「ショック」デ抜ケ出シテ吹キ上ゲラレ砲塔旋回部ノ胴ニ恰モ禪ヲ掛けタ如クニ引掛ッタト想像サレル事ニナッタ。

次ニハ之等ノ上方ニ一本ノ丸ク且太イ煙突状ノモノガボーット突立ッテイルノガ望見サレルト言ウ発見ガアッタ。是ガ取り付カセ其ノ寸法等ヲ計ラセタ処意外ニモ殆ド垂直ニ（下グ降リテ測ッタ結果）突立ッテイル主砲砲身デアル事ガ推定サレタ。更ニ其ノ隣リニモ一本在ル事ガ判ッタ為結局三本砲塔ノ旋回部ガ抜ケ出シ仰向ケニ突立ッテイル事ガ断定サレテ來タ。此ノ発見ノ際査問委員会中ノ砲術学校委員ヨリ膳発ノ事実ハナカッタカト言ウ事ヲ調ベル為ニ特ニ砲口栓ノ有無ト砲身後退ノ有無ノ調査ヲ命ぜラレタガ、砲口栓ハドチラノ舷デアッタカ片方ガ脱落シタモノカ砲口ニハ無カッタガ砲身後退ノ模様ハ感ゼラレズ砲身根本ノ「ケンバス」ヲ認メタ様ニ記憶スル。

次ニ砲塔天蓋ヲモ発見シタガ砲身ト共ニ仰向ケニ座ッテイル他ハ特ニ異状ヲ認メラレナカッタ。
以上ノ調査ヲ行ッテイル間ニ「バーベット」ト砲塔旋回部トノ間ニ約一米位ノ間隙ガ在ル事ガ発見サレ然モ此ノ隙間ヲ潜ッテ下方ニ降リテ行カレソウニ思ワレルト報告サレタ為ニ思イ切ッテ此ノ間隙ヲ通ッテ内部ヲ調べサセル事ニシタ。

水深約四十米暗黒ニ近イ海面下ノ然モ爆発ニ依ル破片ノ充满シタ此ノ爆発心臓部ニ潜リ込モウトスルノデアルカラ潜水員ノ危険ヲ考エルト仲々決心ガ付カナカッタガ思切ッテ断行スル事ニ決メ実行シテミタ。スルト案外簡単ニ入ル事ガ出来然モ下ハ思ッタ程ニハヤラレテイナイ模様デアル。然シ巨大ナ主砲弾ガゴロゴロアル上ニ装薬ガ一面ニ散乱シテイル模様デアル。

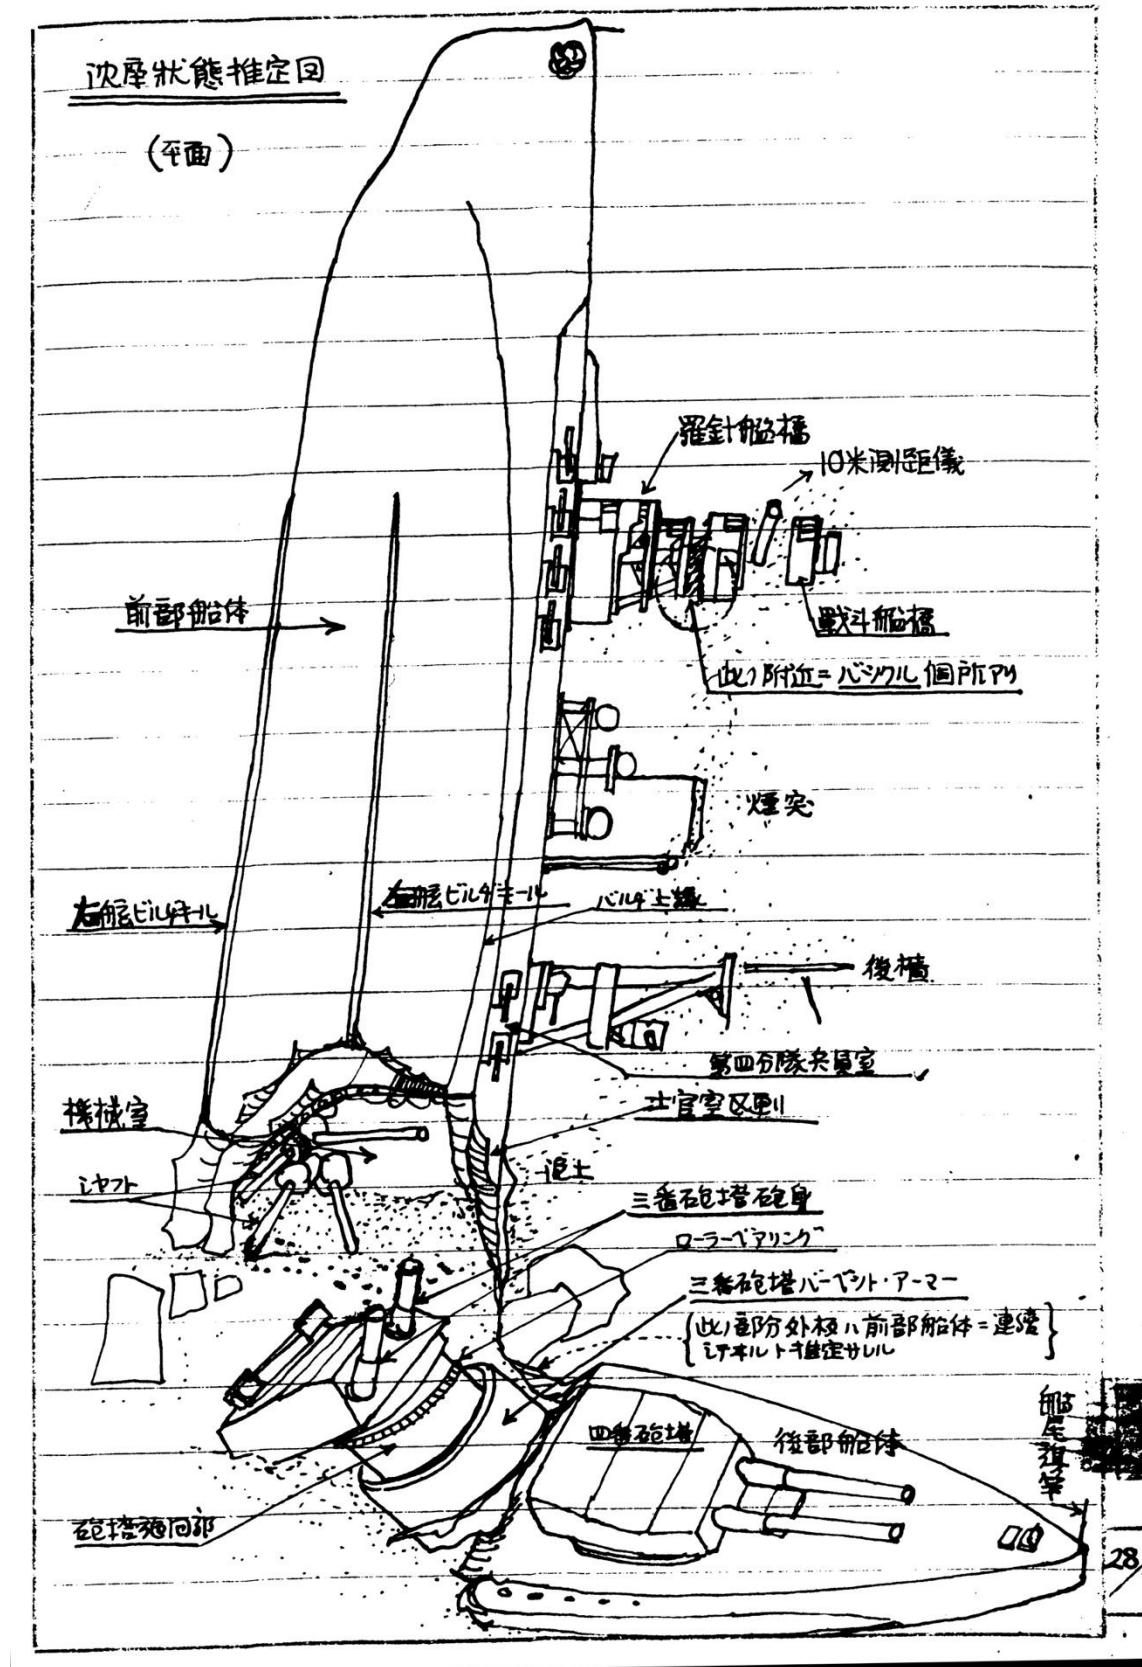
図7 沈座状態推定図

潜水調査ニ依シテ知リ得タ主要ナル事項ニ対スル概略ノ説明ハ以上述ベタ通リデアルガ之ヲ図示スレバ別図ニ示ス略図ノ如クデアッテ、繫留浮標ハ引込マレタ儘海中ニ懸吊シティタ。錨鎖ハ右舷側ノモノヲ使用シティタ様ニ記憶シティル。中央部煙突ハ煙突ノ先端ガ殆ド泥土ニ没入スル位置ニアッタ事ガ認メラレテイルシ後檣モ折レテイルモノノ如ク上部ノ「ヤード」其他ガ泥上ニ露出シティタ。飛行甲板上ノ射出機台モ存在シティタ。

海底泥土ハ極メテ深イモノノ如クデアッテ其ノ表面ノ位置ハ大略別図ニ図示シタ如キ位置ニアッタガ、全体的ニ考エ前部船体ノ前半部ニハ當時カナリノ浮力ガ残存シテイル如ク推定サレタ。

本調査ヲ終エル頃迄ニハ中央部破断部ノ集団的氣泡浮上ハ比較的早期ニ終了シタガ其他ノ各部ヨリハ尚時々氣泡ノ上ルノガ見掛けラレ従ッテ絶エズ若干宛ハ浮力ヲ喪失シツツアッタモノト想像サレル。

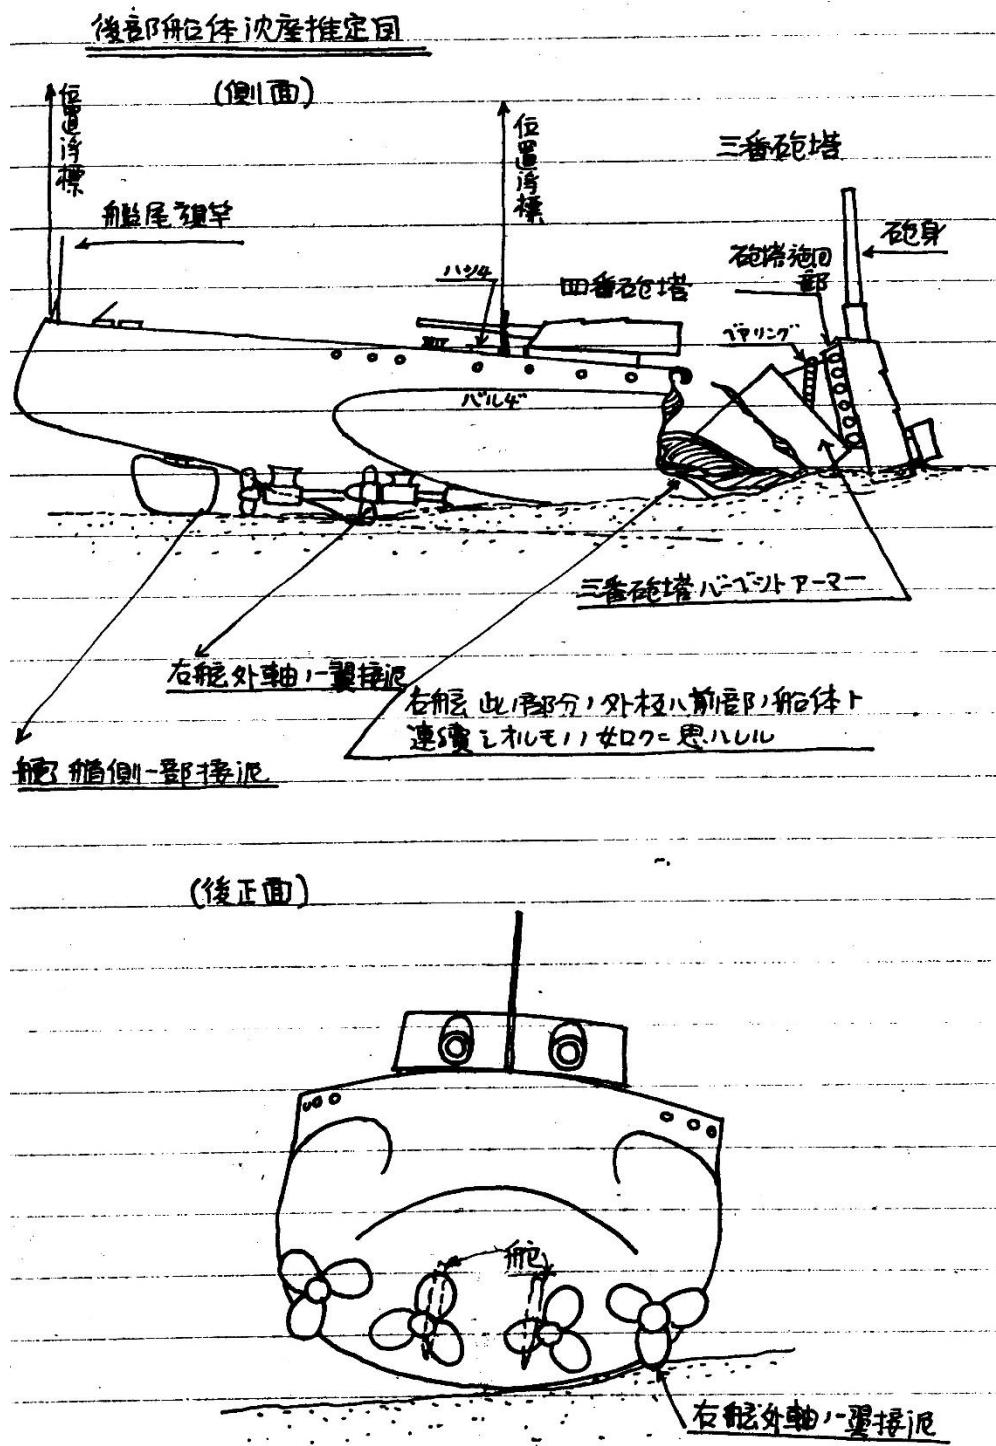
図8 後部船体沈没推定図

後部ノ船体ニハ略々水平ニ近ク僅カニ前方ニ「ツリム」シテ沈座シティタガ潜水員ニ甲板上ニ下ゲ振リ盤ヲ設置サセ船体中心ト思シイ部分ノ木甲板ノ「ピッチライン」ヲ基準トシテ計測サセタ結果ハ僅カニ右舷側ニ傾イテイル程度デアッタ。此等ノ詳細ノ数値ニ関シテハ今記憶ニ残ッテイナイノハ甚ダ遺憾デアル。

尚後部船体ニ関シテモ外舷側ヨリ詳細ニ調査ヲ行ッタ。四番砲塔ハ通常ノ位置ニアリ、砲身其他ノ位置モ正常デアッテ特ニ異常ヲ認メラレナカッタ。

上甲板ノ破断部ハ左舷側ハ上方ニ右舷側ハ下方ニ向カッタ捲レガ一部アッタ様ニ記憶シテイル。

艦底ノ部分ニ対シテハ、舵ハ正常ノ位置ニアリ、舵ノ舷側ノ部分ガ僅ニ泥土ニ埋レタ程度デアリ、推進器ハ四個共全部認メラレタガ左舷側ノモノハ全部泥土上ニ露出シティタガ、右舷側ニ於テハ外軸ノ三枚翼ノ内一翼ガ埋没ニ近カッタ如ク記憶シティル。

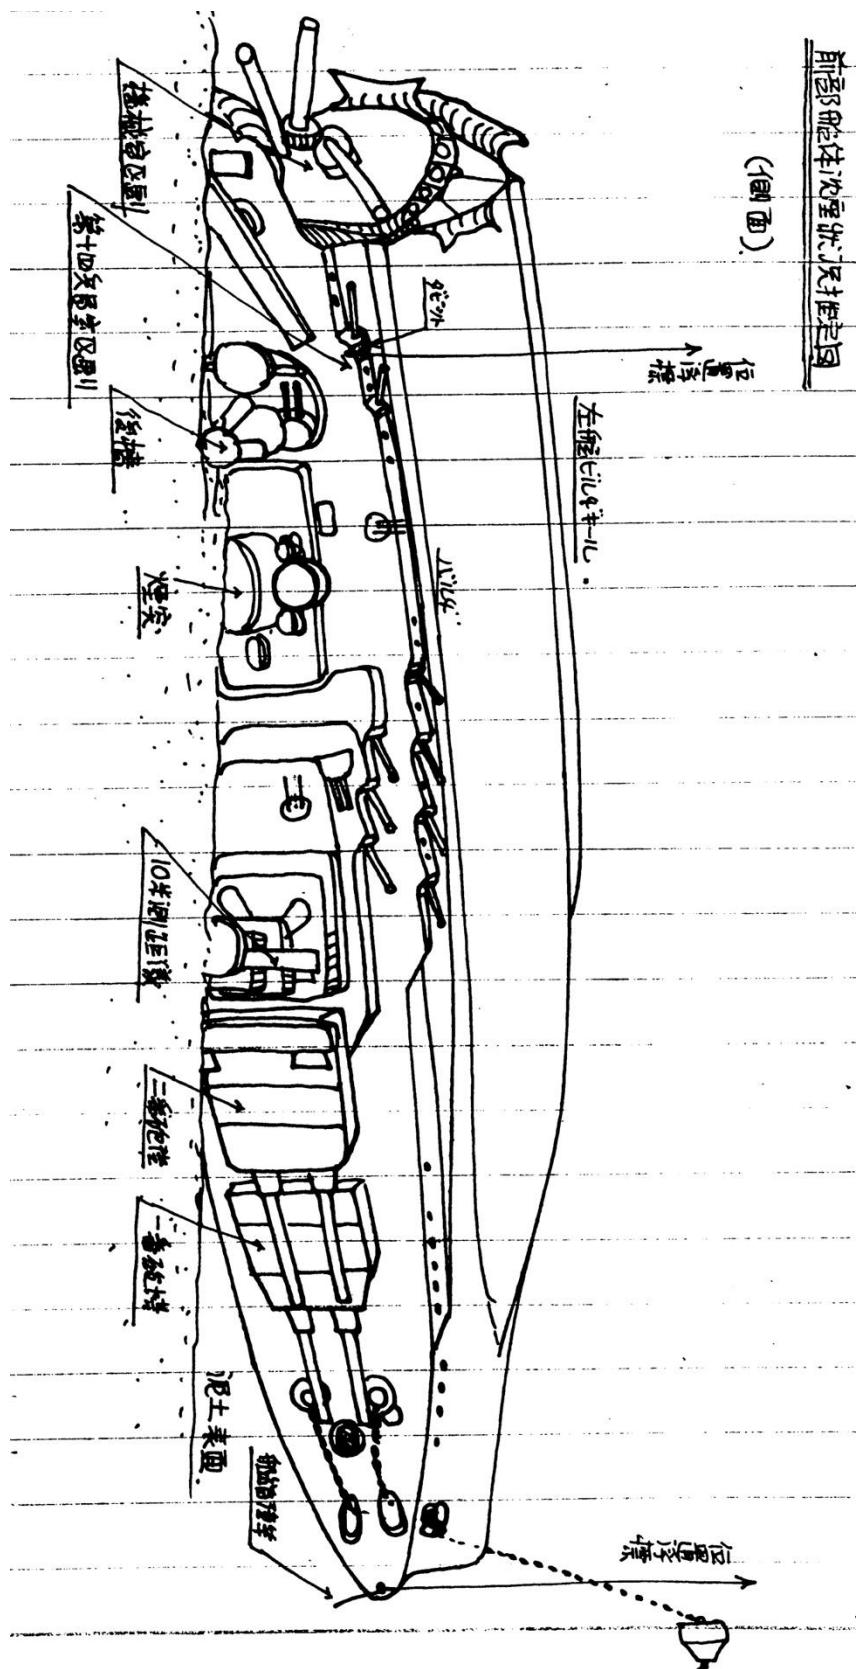
図9 前部船体沈没状況推定図

艦橋付近ノ次ニハ外舷及ビ艦底・「バルジ」等ノ表面ヲ詳細ニ調査シテ行ッタガ爆破部以外ノ部分ニハ特ニ是レト言ッタ損傷ハ発見サレナカッタ。特ニ艦橋付近カラ前部主砲砲塔附近ニカケテハ所謂1／4長附近ニ当ルノデ爆発時ノ激動ノ影響ガ現レテイル点ハ無イカ綿密ニ調査ヲ進メタガ「バックル」ラシイ個所ヲ発見スルニ到ラナカッタ。

一、二番砲塔ノ砲身及ビ旋回部ハ正常位置ニ在リ特ニ脱落シテイル様子ニモ思ワレナカッタ。外甲板「ハッチ」及ビ舷窓ハ閉ジテイル処ガ多カッタノハ前述シタ如ク降雨ノ影響デアルト思ワレル。尚右舷側ノ舷側ニ向カイ調査ヲ進メテ行ッタ処ガ舷側ガ泥土ニ埋モレ始メル個所ハ大体一、二番砲塔附近カラデアル点モ認メル事ガ出来タ。

以上記述シテ来ッタ如ク沈没艦全体ノ概貌ガ掴メテ来タノデ是ヲ基トシテ爾後ノ調査ハ詳細ニ数字的ニ進メテ行ク事トシタ。前部船体ハ「ツリム」及傾斜ヲ後部ト同様ニ下グ振リヲ下シ測定シタガソノ取付位置ハ中央部ノ舷側外板ニ於テ行ッタ。其ノ結果傾斜右ニ 108° 、「ツリム」艦尾ヘ 3° 、「ビルジキール」ノ部分ガ丁度本艦全体ノ最浅個所ニ当リ此ノ部分デ水深12米位ダッタ様ニ思ウ。
