### 研究紀要

第 15 号

呉市海事歴史科学館 (大和ミュージアム)

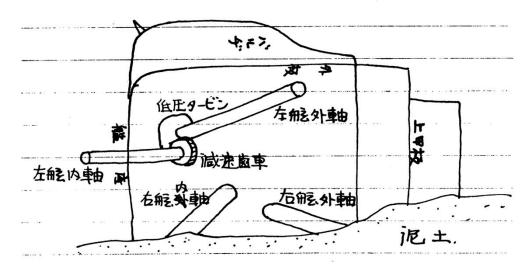
図 5 第十四兵員室捜索路及附近損傷状況推定

此ノ場合前部船体ハ殆ド横倒シ以上ノ状態デアリ且此ノ破断部附近ノ右舷側ハ上図ニ示シタ如ク泥 土二埋レテイテ辛ジテ「ハッチ」ガ開ケラレル程度デアッタガー名ガ泥土上ニ立チ「ホース」持チ トナリー名ガ中ニ進ム事ニシタ。此ノ調査ニハ潜水員中デモ選リ抜キ技量優秀ノ潜水員二名ヲ之ニ 当ラセル事ニシタ。両名ノ名前ヲ不幸ニシテ記憶シナイガ,ソノー名ハ後日米軍ノ「パラオ」進撃 直前「パラオ」ノ第30工作部ニ派遣トナリ,他ハ「マニラ」ノ第103海軍工作部ニ派遣サレタ ガ何レモ其後ノ消息ヲ知ラナイノハ真ニ残念ナ事デアル。

### (図5 第十四兵員室捜索路及附近損傷状況推定)
